2 強化ガラスのヒートソーク未実施について

2 新庁舎の状況

強化ガラス及び耐熱強化ガラスのヒートソーク未実施について

新庁舎強化ガラス設置箇所一覧表

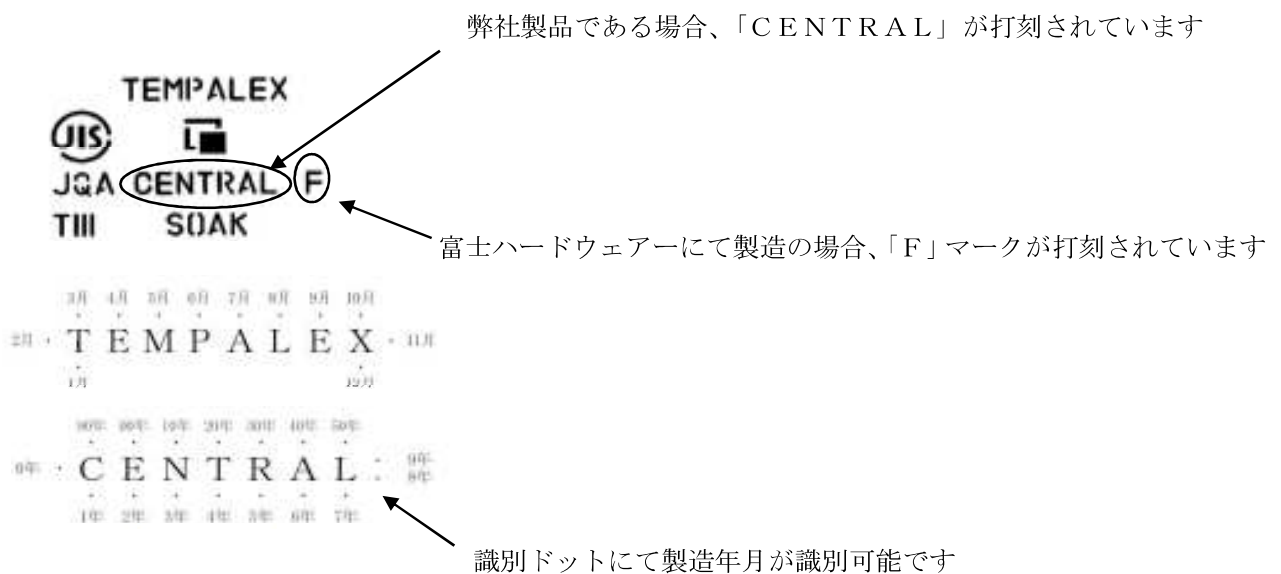
本製品については、基本的にガラスにマーク打刻がされています。

打刻マークをご覧頂くと対象製品であるか確認が可能です。

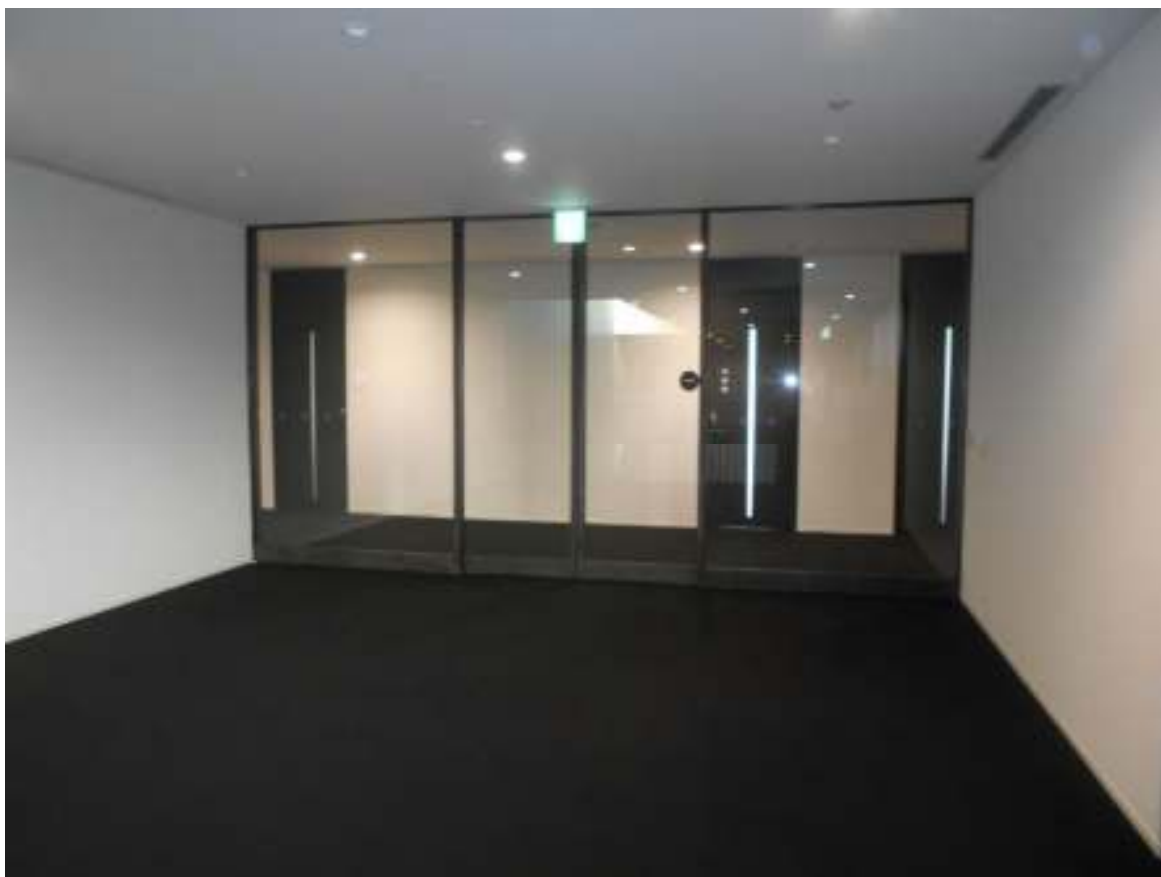
番号12、13 新庁舎5F 会派室前入口 自動ドア

▽新庁舎1期工事で設置した強化ガラスが、富士ハードウェア(株)で製造したものであることから、設計仕様で求めているヒートソークが実施されていない可能性があると判明したもの

主に出入口周りに使用。1期工事では53枚の強化ガラスを使用

▽調査・報告の内容により、設計仕様と違うヒートソークが実施されていないものが設置されていれば、仕様どおりのヒートソーク実施製品への交換を求めていく

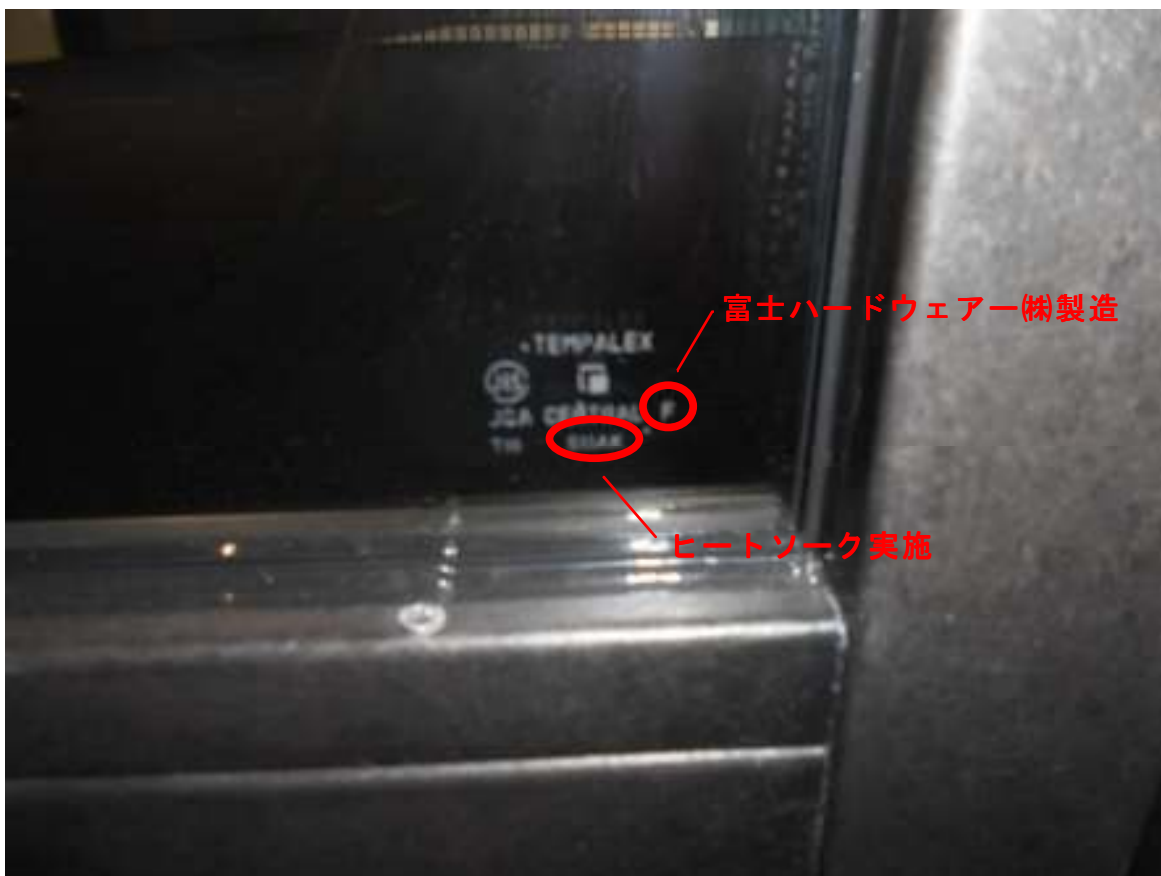
強化ガラス 富士ハードウェア(株)製造「F」及びヒートソーク「SOAK」マーク打刻
