大迫田地下タンク (S=1:2500)

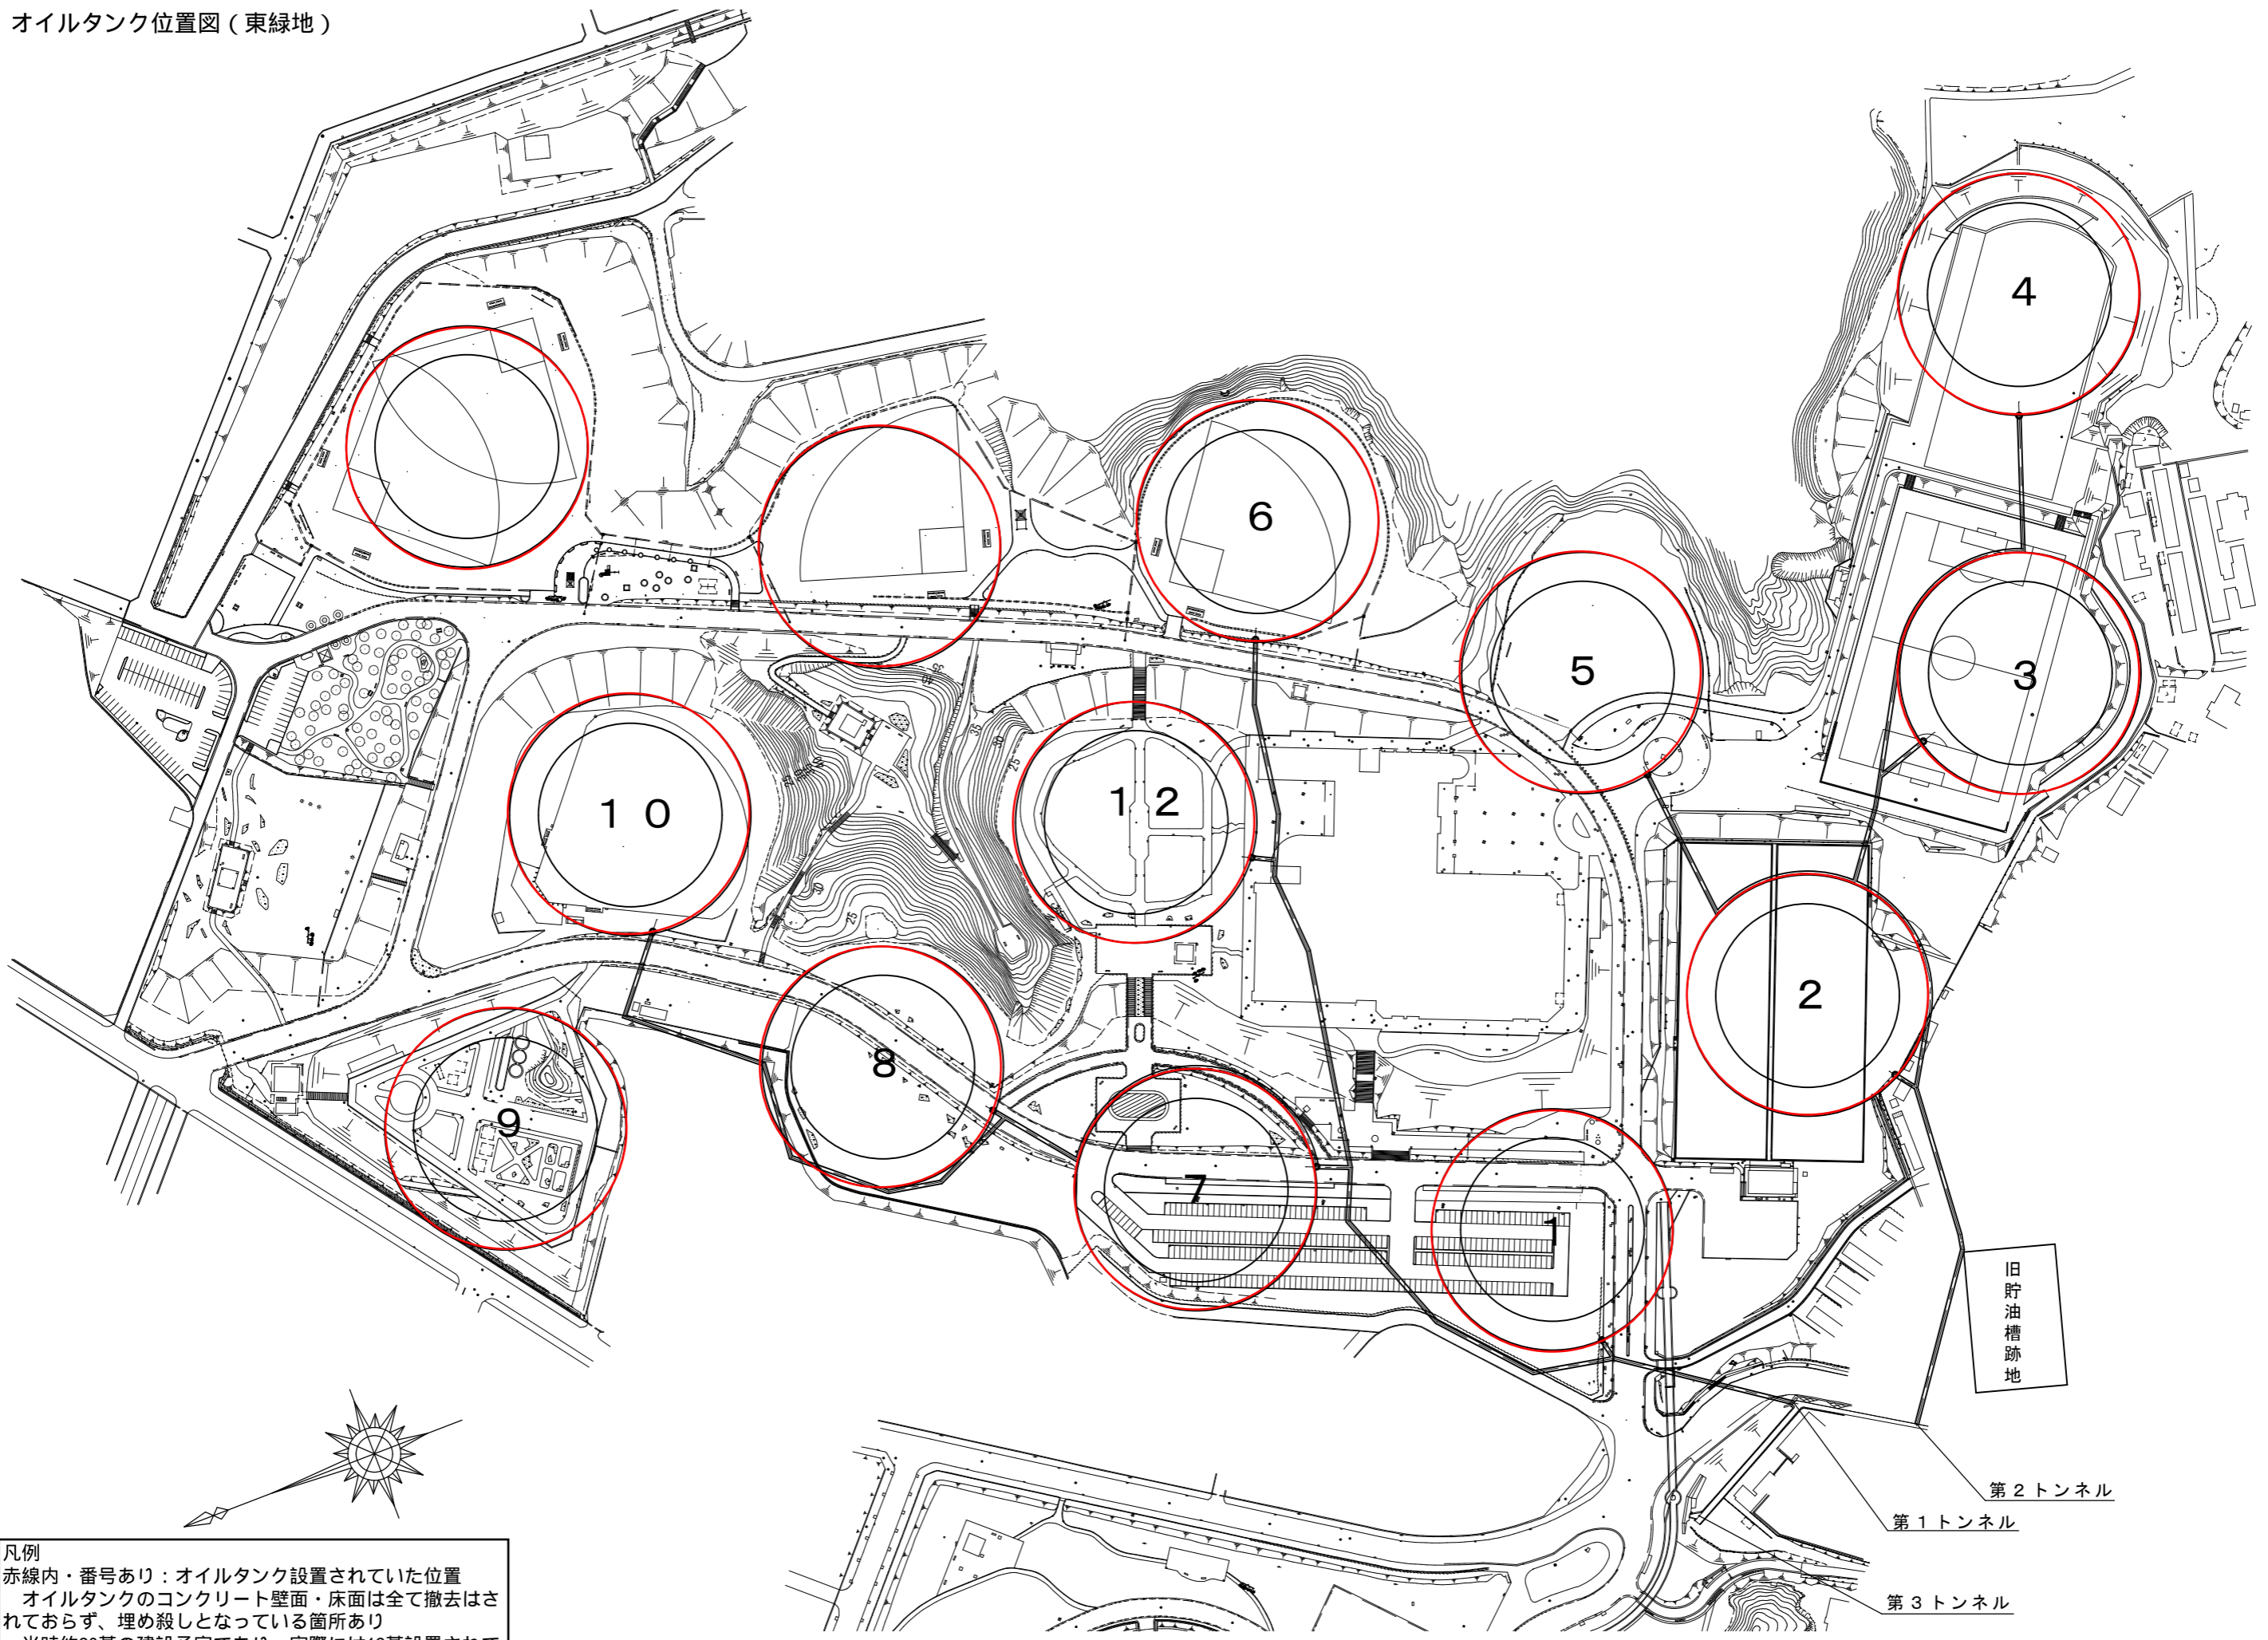
凡例
 赤線内・番号あり：オイルタンク設置されていた位置
 オイルタンクのコンクリート壁面・床面は全て撤去はされておらず、埋め殺しとなっている箇所あり
 当時約20基の建設予定であり、実際には12基設置されているが、内11基の箇所は図面のとおり。残りの1基の正確な箇所は不明。
