周南市通学路対策一覧表(令和7年6月)

交通安全危険箇所図(令和7年6月)

## 防犯・防災危険箇所図(令和7年6月)

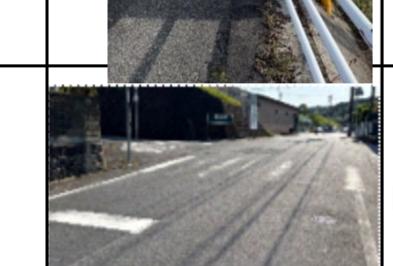
注意喚起		R6			
勝間小18	緑ヶ丘方面	市道勝間原団地策1号線	横断歩道の白線が消えかかっている。	交通安全	B	横断歩道の白線を引く。	1800m	40人

白線の引き直し。	光警察署	R6	R6	依頼中。	
勝間小19	勝間駅周辺	県道168号	溝があり、児童が落ちる可能性がある。	交通安全	A	落ちないように、鉄格子などを付ける。	650m	100人
