2 対象橋梁の現状と維持管理の課題

2-1 周南市の特性

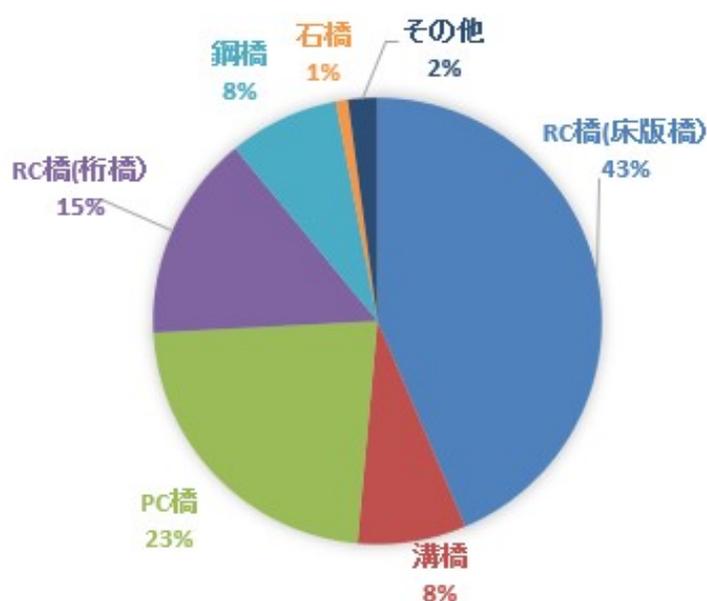
図2-1 橋種別橋梁数の割合

橋種（上部構造の使用材料による区分）別の橋梁数は、図2-1に示すとおりRC橋（鉄筋コンクリート橋）が471橋で全体の58%（内、構造が簡易な床版橋が43%）、PC橋（プレストレストコンクリート橋）が183橋で全体の23%、鋼橋が64橋で全体の8%、溝橋が63橋で全体の8%となっています。また、その他の橋梁として異構造で拡幅した構造が複雑な橋等も2%含まれます。

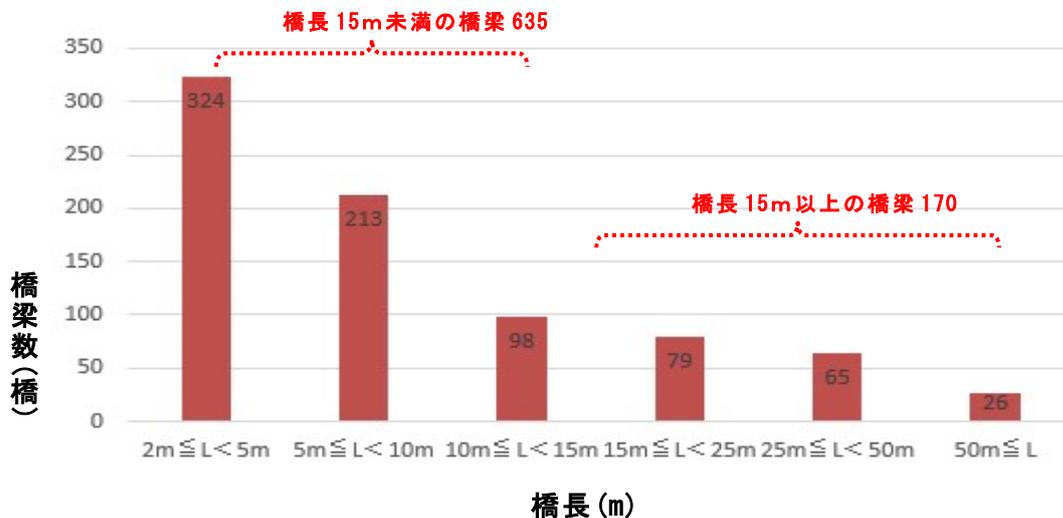
図2-2 橋長別橋梁数の割合

橋長別の橋梁数は、図2-2に示すとおり橋長15m以上の橋梁が170橋で全体の約21%、橋長15m未満の橋梁が635橋で全体の約79%の割合です。さらに、橋長が5m未満の橋梁は、324橋と全体の約40%を占めています。

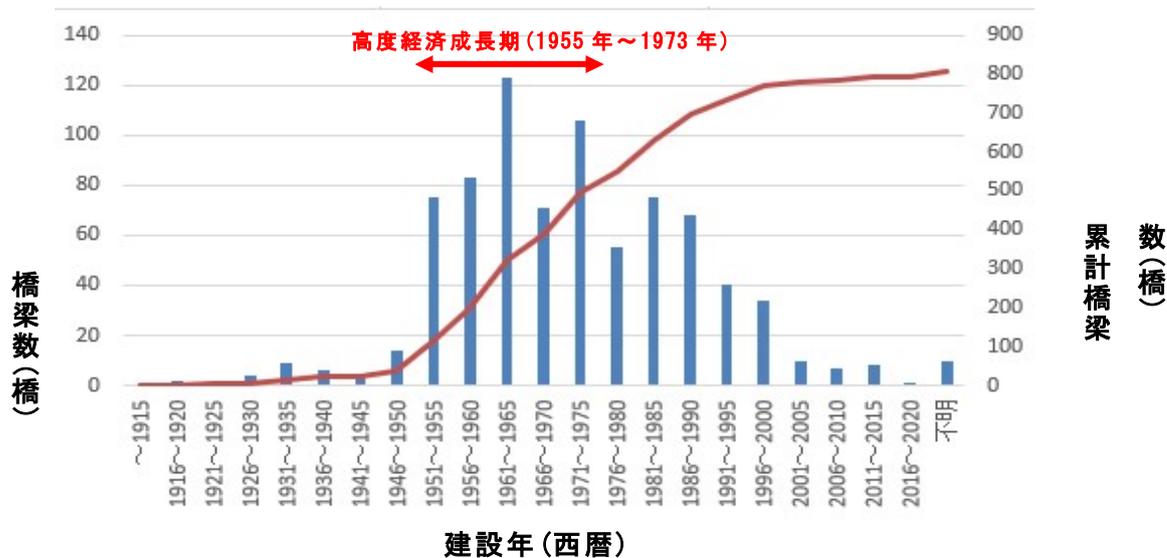
図2-3 建設年別の橋梁数

周南市の橋梁は、図2-3に示すとおり戦後に多く建設されました。また高度経済成長期においては、全体の約48%の橋梁が建設されており、現時点で建設後50年を経過した高齢橋は、全体の約49%を占めています。この割合は、図2-4に示すとおり10年後には全体の約69%、20年後には全体の約87%（内、建設後70年以上が49%）にまで達し、急速に高齢化する橋梁の割合が増大することになります。

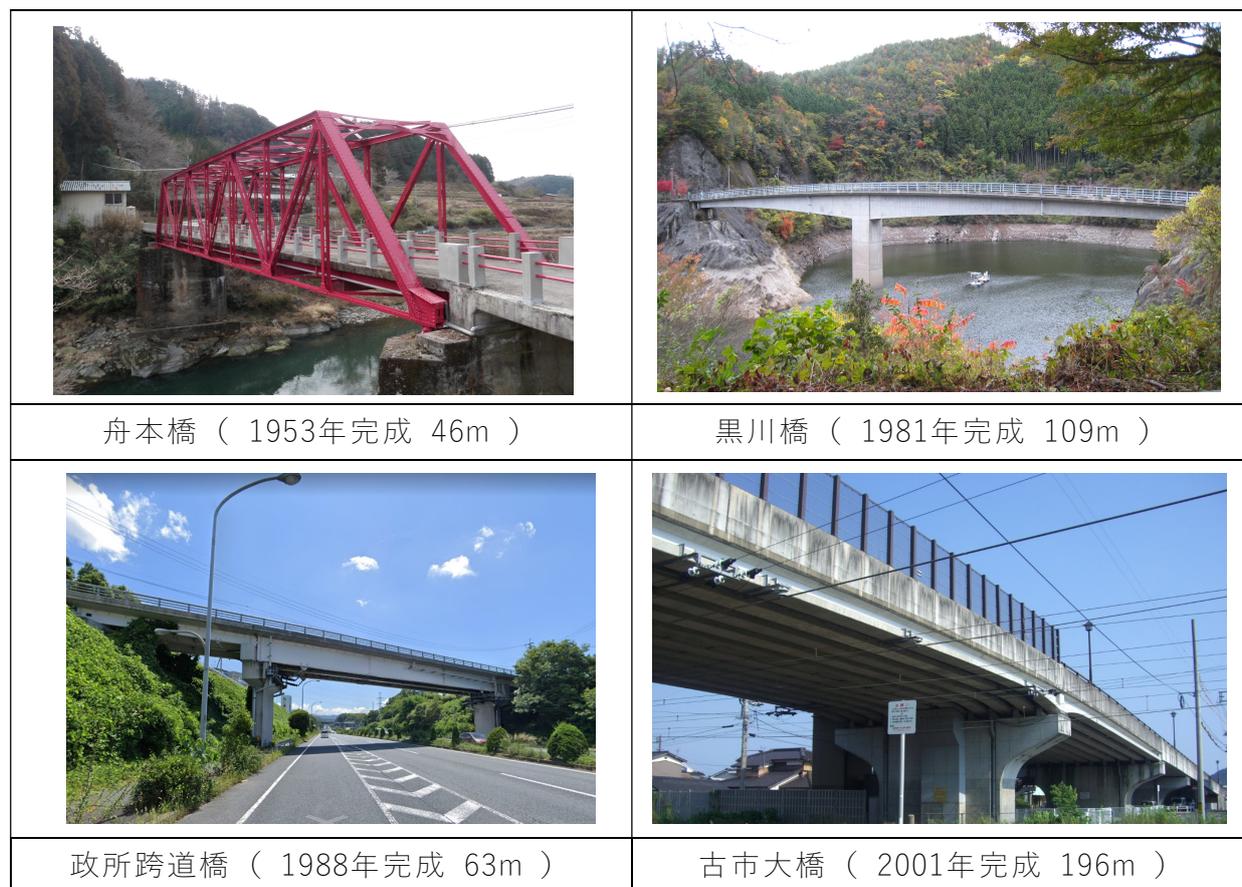
写真2-1 周南市の代表的な橋梁

周南市は山口県の東南部に位置し、北に中国山地、南に瀬戸内海を望みます。またその海岸線に沿って大規模な工業地帯が立地し、それに接して東西に比較的幅の狭い市街地が続いています。このような多様な架橋条件のもとに大小様々な橋梁を管理しており、それぞれの条件に応じた維持管理が必要となります。(写真2-1)

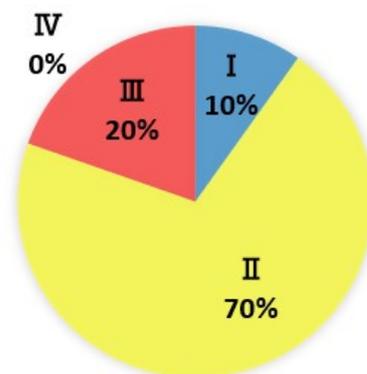
図2-6 近接目視点検結果

平成26年度からの5年間で1巡点検した結果、健全な橋梁（区分Ⅰ）が1割、予防保全段階の橋梁（区分Ⅱ）が7割、早期措置段階の橋梁（区分Ⅲ）が2割となり、緊急措置が必要な橋梁（区分Ⅳ）はありませんでした。（図2-6）

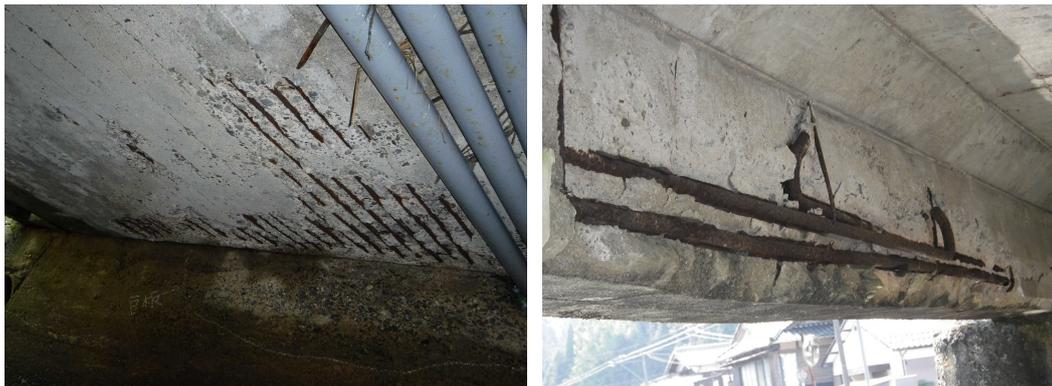
構造の単純なRC床版橋は相対的に健全度が高い一方、RC桁橋の健全度が低い傾向にあります。これは、建設年の古い橋梁が多いことや建設から維持管理に至るまでの品質管理が不足していたものと考えられます。

写真2-2 RC床版橋とRC桁橋の剥離・鉄筋露出 ※補修済

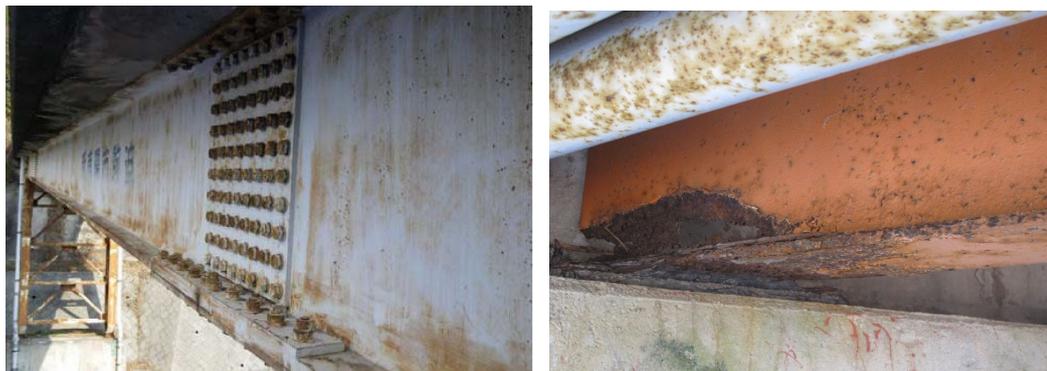
鋼橋は、コンクリート橋（RC橋、PC橋）と比較して健全度が低い傾向にあります。これは、コンクリート橋より複雑な構造であることや塗装による防食機能が失われた後の劣化速度が速いことから、相対的に健全性が低くなっていると考えられます。

写真2-3 鋼桁の防食機能の劣化と桁端部の孔食 ※補修済

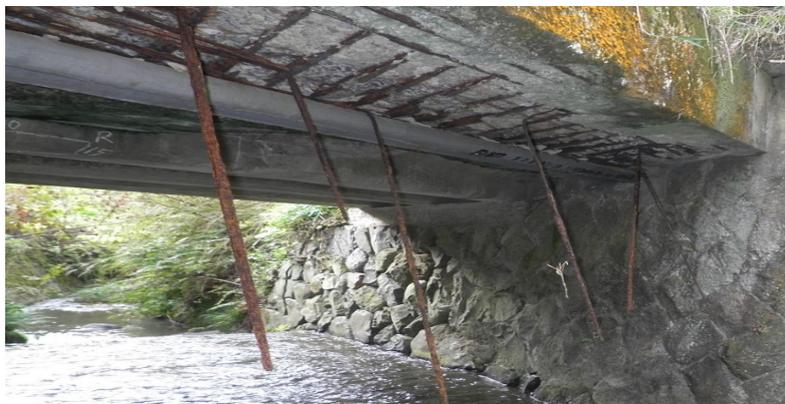
構造が単純な溝橋の健全度は比較的高く、供用中に橋の幅員を拡げるため等で異なった橋種を継ぎ足しているような拡幅橋は、構造が複雑となるため健全度は低い傾向にあります。

写真2-4 拡幅橋(奥：RC桁橋 手前：RC床版橋) ※補修済

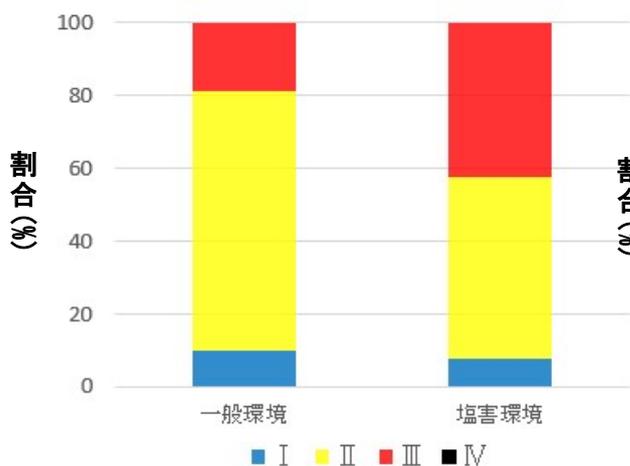
図2-8 環境の違いによる健全度

海上や海岸線から近い環境である塩害地域に架かる橋梁は健全度が低い傾向にあります。

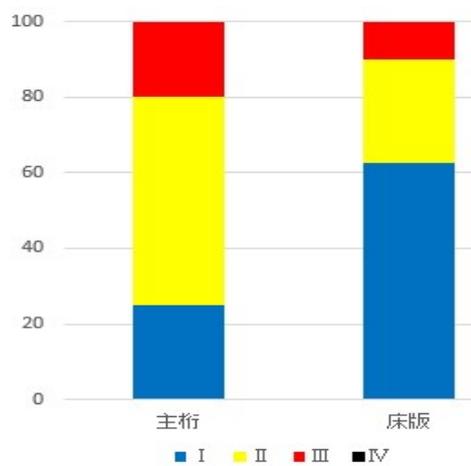
図2-9 主桁と床版の健全度

橋梁毎の部位別の健全度は、上部工では床版より主桁の健全度が低い傾向にあります。これは、生活道路である市道の性質上、重交通が比較的少ないことから、活荷重のような外力による損傷はほとんどなく、経年変化や桁端部・地覆からの漏水による影響が大きいことが考えられます。

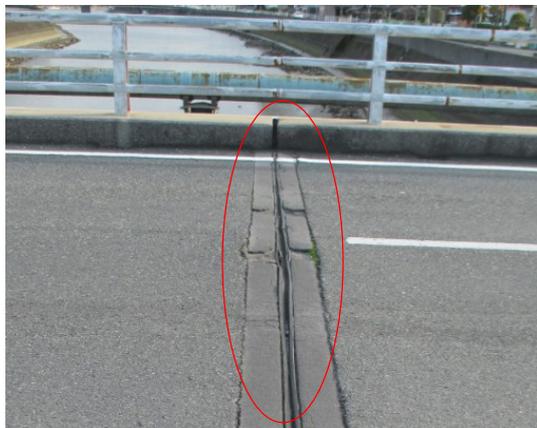
漏水は、上部工だけでなく、下部工や支承周りが劣化する原因の1つともなるため、橋面防水工や伸縮装置の取替、排水装置や水切り設置等の対策は、長寿命化の観点から重要となります。(写真2-5,写真2-6)

写真2-5 伸縮装置の損傷

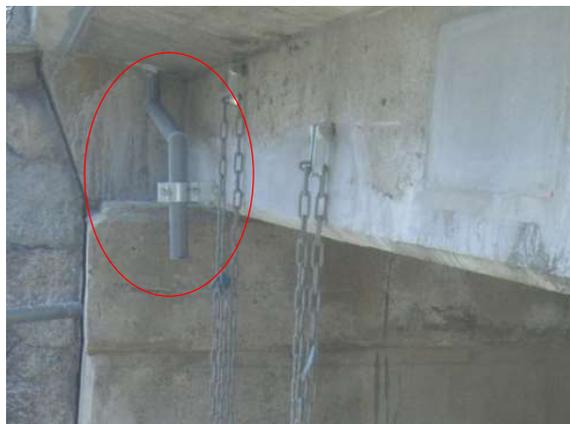
写真2-6 排水対策工
