# 周南市トンネル個別施設計画

令和 2 年 3 月

山口県周南市

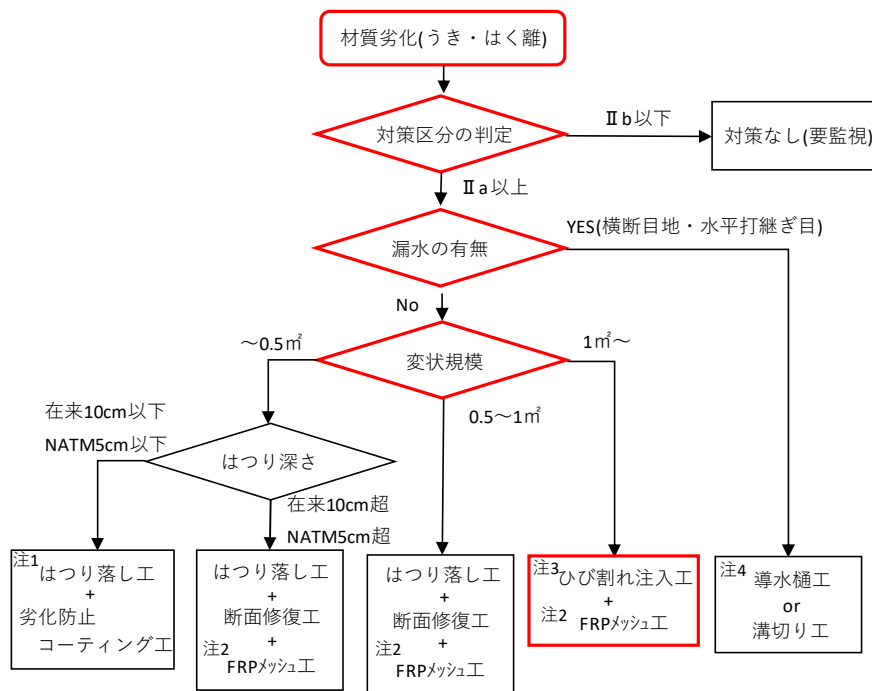
金井トンネルでは、判定区分においてⅢ判定が2箇所あり、5年以内に措置を講じる必要がある。どちらも材質劣化による変状となっており、「山口県トンネル調査・対策マニュアル（案）」の下記フローに基づき選定を行った結果、ひび割れ注入工+FRPメッシュ工での対策が良いとされる。

注1 変状規模が小規模な場合、「断面修復工」と「FRPメッシュ工」を省略する。

注2 対策後も変状箇所の経過観察を行えるように、パネル系または繊維シート系当て板工の代替工として、FRPメッシュ工を基本とする。

注3 変状の状態によって、また、横断目地付近の帯状のブロック化部分については、ひび割れ注入工を省略できる。

注4 導水樋工、溝切り工の適用によって、はく落箇所の防護もしくは除去ができる場合があるため、「漏水対策」も含めてはく落対策を検討する。
