周南市トンネル個別施設計画

令和 2 年 3 月

山口県周南市

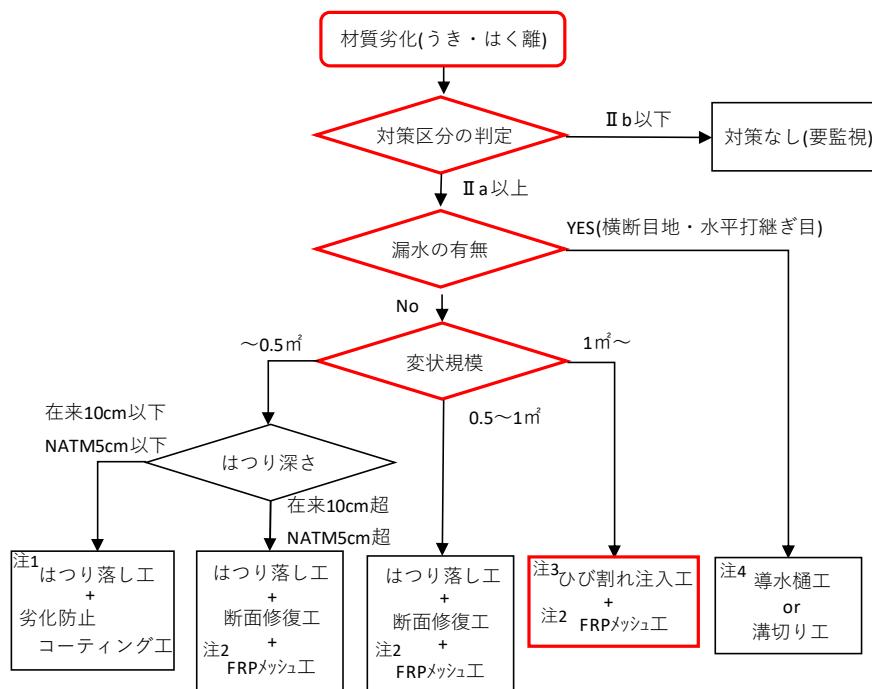
図7.1 はく落対策工の標準選定フロー

注1 変状規模が小規模な場合、「断面修復工」と「FRPメッシュ工」を省略する。

注2 対策後も変状箇所の経過観察を行えるように、パネル系または繊維シート系で板工の代替工として、FRPメッシュ工を基本とする。

注3 変状の状態によって、また、横断目地付近の帯状のブロック化部分については、ひび割れ注入工を省略できる。

注4 導水樋工、溝切り工の適用によって、はく落箇所の防護もしくは除去ができる場合があるため、「漏水対策」も含めてはく落対策を検討する。

金沢トンネルでは、判定区分においてIII判定が2箇所あり、5年以内に措置を講じる必要がある。どちらも材質劣化による変状となっており、「山口県トンネル調査・対策マニュアル」の図7.1 フローに基づき選定を行った結果、ひび割れ注入工+FRP メッシュ工での対策となる。

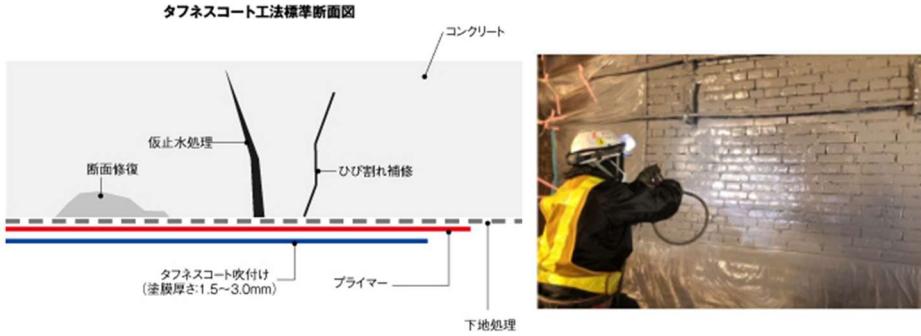
NETIS登録番号	QS-210065-A
技術名称	タフネスコート工法
工法概要	<p>コンクリート構造物表面に対して、専用のポリウレア樹脂をスプレーガンで吹き付けることで剥落防止、貯水性確保、耐久性向上及び耐衝撃性向上といった機能を個別あるいは同時に発現可能であり、維持管理コストの低減並びに長寿命化を図ることができる技術。</p> <p>構造体の局所破壊後においても加重に抵抗でき、大変形時の安全性を大幅に向上することができる。</p> <p>吹付のみによる工法のため迅速な施工、工期短縮が可能。</p> <p>タフネスコート工法標準断面図</p>
