1 周南市新庁舎建設建築主体工事の事故報告について

- ▽工事概要：周南市新庁舎建設建築主体工事
2期工事のシビックフラットホーム建設の杭工事と旧庁舎の解体工事を作業中。
- ▽請負業者：五洋建設・洋林建設・チューケン特定建設工事共同企業体
(以下 建築JV)

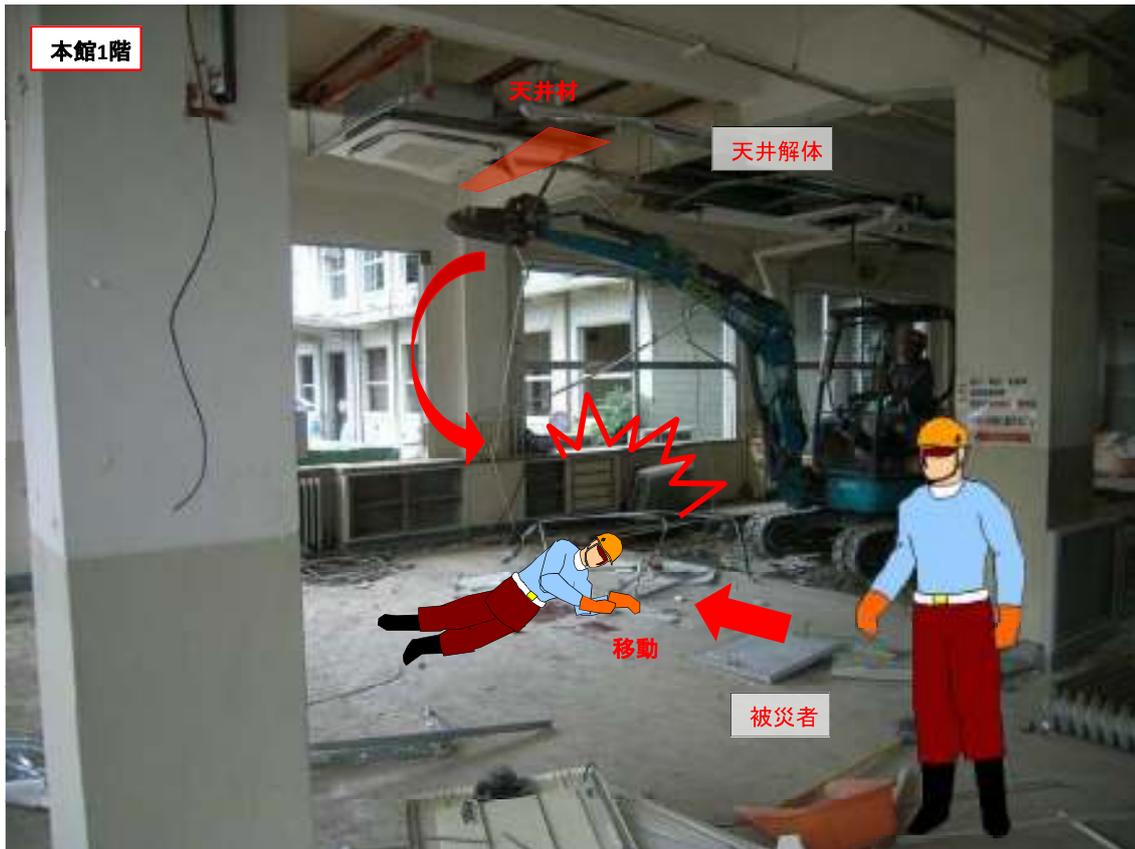
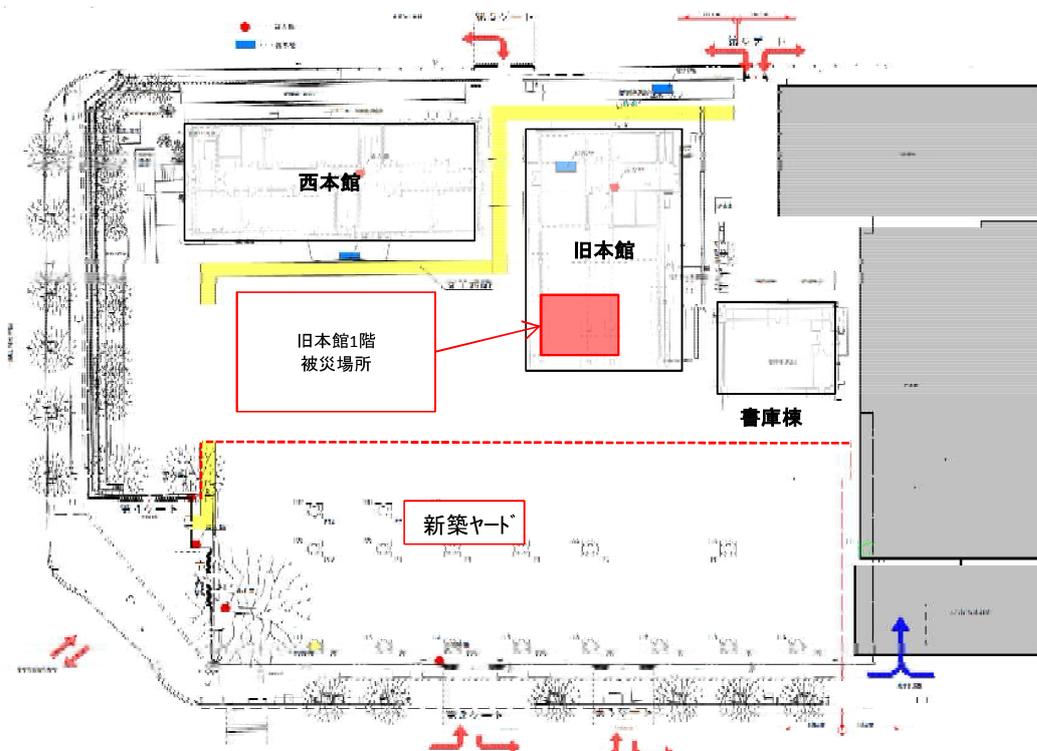
- ▽発生日時：平成30年9月24日(月)午前8時25分
- ▽発生場所：旧本館1階(市民課) (資料1)

- ▽解体用小型重機を使用して1階天井材を解体するため、重機のアームを使って、天井材を掴んで床に下している最中に、解体材を片付け分別する作業員の頭部にアーム部分が接触したもの。(資料1)

- ▽被災者が重機作業半径内に危険意識の不足により立ち入った。
- ▽解体用小型重機のオペレーターと現場の作業責任者が兼務であったため、重機周囲の状況の把握が不足していた。
- ▽重機作業計画書の内容に、誘導員の配置と職務が明確でなく、その役割が十分に果たせていなかった。

- ▽重機作業半径内に立入ることの危険性を、毎日関係作業員に繰り返し指導する。
- ▽重機作業計画書にて作業責任者、オペレーターを別々に選任し、各役割を確実に遂行できる配置とする。
- ▽重機作業計画書の内容と実作業に相違がないか及び誘導員の配置と職務の遂行状況は適切かを、KY(危険予知活動)時と日常の現場巡視にて職員が確認する。
- ▽内装解体が完了するまで、安全管理専任の職員を配置する。また、その後は、安全パトロールの強化をする。
