令和4年度 第1回周南市文化財審議会

・国指定天然記念物「大玉スギ」の樹勢回復について・・・資料2

・県指定文化財「山田家本屋」の茅葺屋根改修について・・・資料3

・国登録文化財「漢陽寺庭園」「川崎観音堂（本堂・山門・門柱）」・・・資料4

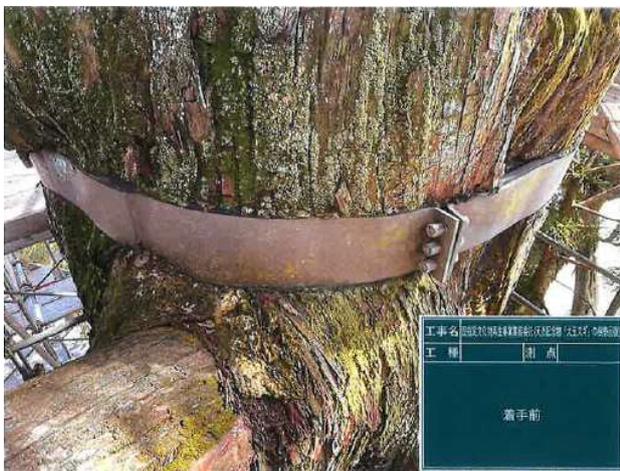
【施工前】令和 9 年度に設置したステンレスバンドは、樹幹の成長により食い込んでいる

- ・ 樹勢回復のための基本的な措置：囲柵外の土壌改良及び施肥、着生植物の除去
- ・ ステンレスバンドの長さの延長：地上から 20.3 m、23.7 m のバンドを延長
- ・ 亀裂部の措置：劣化したウレタン樹脂の除去、腐朽箇所との除去と防菌処理
- ・ 露出根の措置：浮き根となって露出した根の腐朽箇所の除去と防菌処理
- ・ 樹幹の措置：樹木危険度診断として、空洞化診断を実施

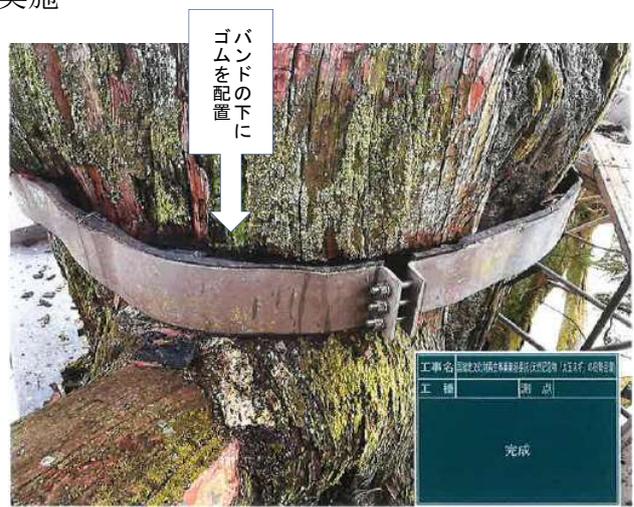
【施工後】成長に合わせてステンレスバンドの長さを延長。バンドの下にはゴムを配置し、樹幹を保護している

- ・ 樹幹への負担増加を踏まえ、地上高 25 m に ステンレスバンド増設 を検討すべき
- ・ 落枝の危険があることから、南側の太枝 3 本の切除 を検討すべき
- ・ 空洞率 8.2% との診断が出たことから、倒木対策として支柱設置 を検討すべき

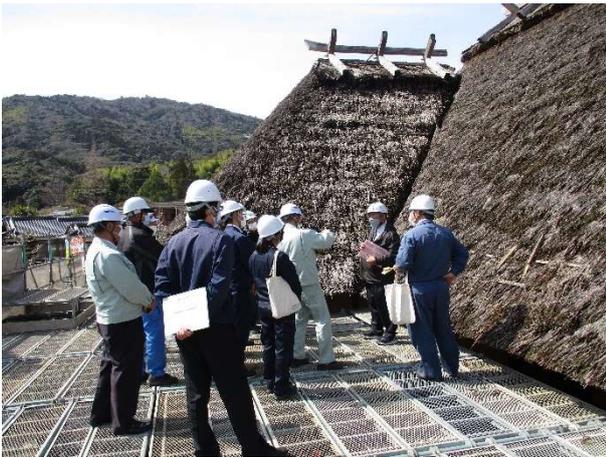
【R4.3】文建協の技術指導は、茅葺職人立ち会いのもと実施。指導通り作業が行われたか、後日、改めて確認を受けた

- ・工法：全面差茅
※状態の悪い茅を取り除き、新しい茅に差し替える作業を屋根全面に実施。
- ・谷板金：取替え
- ・棟：茅積替え
- ・棟飾り：部分補修 → 新規作成
※当初、補修対応を予定していたが、予想以上に劣化が進んでいることが判明した。
公益財団法人文化財建造物保存技術協会（文建協）や県の意見を踏まえ、改修前の形状を維持しつつ、新規作成した（改修前の棟飾りは、平成5年度に作成されたもの）。
- ・その他：熨斗瓦への水切板金取付け、潜り門の瓦取替え（一部）と漆喰補修、外門の控え柱の脚部根継ぎ補修、畳の取替え（一部）

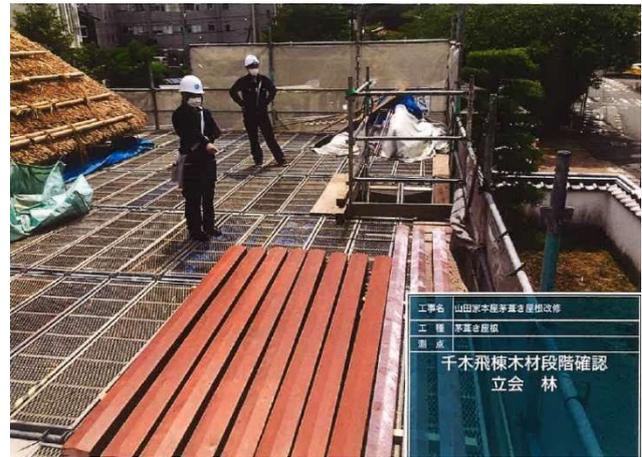
【R4.6】千木は形状を維持しつつ新調。文建協の助言により、劣化防止を目的に飛棟上部には板金加工を実施した

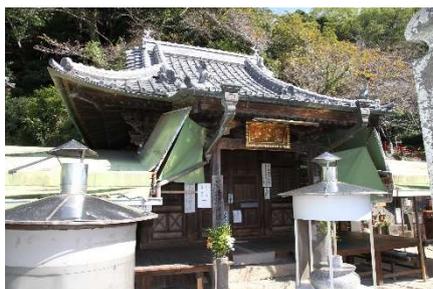
（本堂）

本堂は入母屋造り棧瓦葺き平入り、妻飾り虹梁大瓶束、軒は出組に隅扇垂木、正面向拝は角柱で各所に繰形や彫刻を施し、内部は折上げ格天井とするなど、禅宗様の装飾を丁寧に施す小堂である。山門は下層石造、上層木造の二階建の竜宮門風の鐘楼門で、入母屋造り棧瓦葺とし、全面に花頭窓を配し、内部は格天井とする。門柱は御影石の柱で、柱頭は丸みを帯びた造り出しで繰形を施している。
