令和6年度 通学路安全対策状況一覧表      令和7年   1月現在

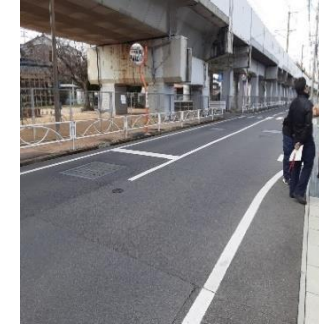
| NO. | 場所（地名） | 道路種別<br>道路名 | 危険箇所の状況及び要望理由 | 内容 | 危険<br>度 | 要望内容（学<br>校） | 学校からのおお<br>よその距離 | 通行する児童<br>生徒数（約） | 危険箇所写真 | 検討後の対策内容 | 対策主体 | 要望<br>年度 | 対策<br>年度 | 対策状況 |
|---|---|---|---|---|---|---|---|---|---|---|---|---|---|---|
| 久米29 | 沢田池 | | 横断歩道や緑線がなく危険である。 | 交通安全 | A | 横断歩道を引き、緑線を付け加える。 | 1200m | 50人 | | 横断歩道については夏休み中に工事予定。緑線や縁石の切り下げについては通学児童の動線を確認後検討。 | 交通管理者<br>道路管理者（市） | R6 | R6 | 対策済 |

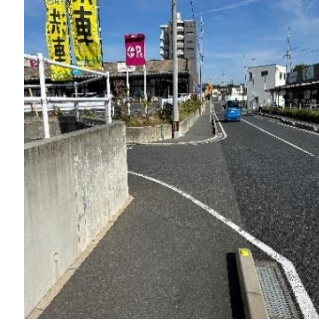
| NO. | 場所（地名） | 道路種別<br>道路名 | 危険箇所の状況及び要望理由 | 内容 | 危険<br>度 | 要望内容（学<br>校） | 学校からのおお<br>よその距離 | 通行する児童<br>生徒数（約） | 危険箇所写真 | 検討後の対策内容 | 対策主体 | 要望<br>年度 | 対策<br>年度 | 対策状況 |
|---|---|---|---|---|---|---|---|---|---|---|---|---|---|---|
| 久米30 | 久米中通りガソリンスタンド付近 | 久米中通り線 | 車が急に出てくる場所であるが、コンクリートの壁があり車が見えにくく、横断歩道がないため危険である | 交通安全 | A | 横断歩道を引き、ミラーを取り付ける。 | 475m | 200人 | | 横断歩道の設置については、施設敷地内道路か市道かを確認後検討。ミラーの取り付けは現地調査を行い可能であれば設置。 | 交通管理者<br>道路管理者（市） | R6 | | 対策検討中 |

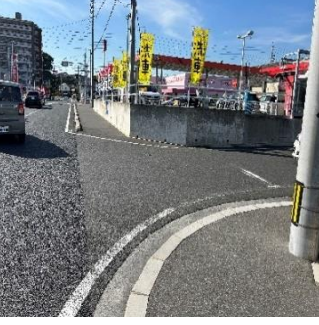
| NO. | 場所（地名） | 道路種別<br>道路名 | 危険箇所の状況及び要望理由 | 内容 | 危険<br>度 | 要望内容（学<br>校） | 学校からのおお<br>よその距離 | 通行する児童<br>生徒数（約） | 危険箇所写真 | 検討後の対策内容 | 対策主体 | 要望<br>年度 | 対策<br>年度 | 対策状況 |
|---|---|---|---|---|---|---|---|---|---|---|---|---|---|---|
| 久米31 | 久米中通りガソリンスタンド付近 | 久米中通り線 | 車が急に出てくる場所であるが、横断歩道がないため危険である。 | 交通安全 | A | 横断歩道を引く。 | 475m | 200人 | | 横断歩道の設置については、施設敷地内道路か市道かを確認後検討。 | 交通管理者 | R6 | | 対策検討中 |

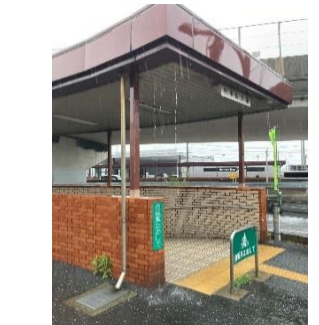
| NO. | 場所（地名） | 道路種別<br>道路名 | 危険箇所の状況及び要望理由 | 内容 | 危険<br>度 | 要望内容（学<br>校） | 学校からのおお<br>よその距離 | 通行する児童<br>生徒数（約） | 危険箇所写真 | 検討後の対策内容 | 対策主体 | 要望<br>年度 | 対策<br>年度 | 対策状況 |
|---|---|---|---|---|---|---|---|---|---|---|---|---|---|---|
| 久米32 | 国道2号線下地下道 | 国道2号線 | 地下道入り口の屋根から雨漏りがひどく、通行する際危険である。 | 交通安全 | A | 雨漏り箇所の修繕（4箇所） | 200m | 200人 | | ゴミが詰まることによる排水不良が予想されるため、掃除を行う。改善されなければ補修を行う。 | 道路管理者（国） | R6 | R6 | ゴミ詰まりを取り除く清掃完了。今後改善が見られなければ補修を行う。 |

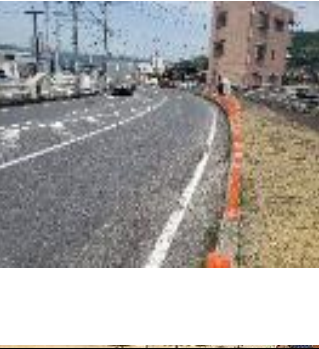
| NO. | 場所（地名） | 道路種別<br>道路名 | 危険箇所の状況及び要望理由 | 内容 | 危険<br>度 | 要望内容（学<br>校） | 学校からのおお<br>よその距離 | 通行する児童<br>生徒数（約） | 危険箇所写真 | 検討後の対策内容 | 対策主体 | 要望<br>年度 | 対策<br>年度 | 対策状況 |
|---|---|---|---|---|---|---|---|---|---|---|---|---|---|---|
| 柳浜小3-2 | 栗屋 | 市道塩田奈切線 | カーブのため、車の接近を確認しにくい。スピード落とせ標示がきえかけている。 | 交通安全 | A | ・スピード落とせ標示の再ペイント | 400m | 100人 | | 路面標示はR6に再塗装予定 | 道路管理者（市） | R6 | | 対策検討中 |

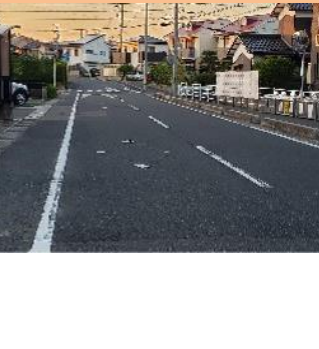
| NO. | 場所（地名） | 道路種別<br>道路名 | 危険箇所の状況及び要望理由 | 内容 | 危険<br>度 | 要望内容（学<br>校） | 学校からのおお<br>よその距離 | 通行する児童<br>生徒数（約） | 危険箇所写真 | 検討後の対策内容 | 対策主体 | 要望<br>年度 | 対策<br>年度 | 対策状況 |
|---|---|---|---|---|---|---|---|---|---|---|---|---|---|---|
| 横浜小5-3 | 栗屋 | 栗屋1号線 | 通勤時の抜け道となるため、朝の交通量が多く、スピードを出して通行する車も多い。見通しの悪いカーブの先に横断歩道があるため、児童が横断する際車両と接触する危険がある。 | 交通安全 | A | ・徐行を促す路面標示(R6対策済)や横断歩道有路面標示の再ペイント | 1200m | 60人 | | ◇マーク再塗装について上申を行う。<br>減速路面標示、ラインの切り替え路面標示を設置検討。 | 交通管理者<br>道路管理者（市） | R6 | | 対策検討中 |

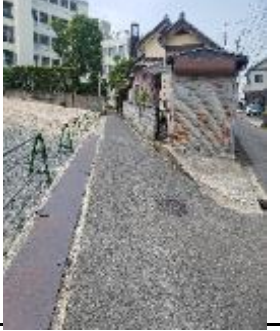
| NO. | 場所（地名） | 道路種別<br>道路名 | 危険箇所の状況及び要望理由 | 内容 | 危険<br>度 | 要望内容（学<br>校） | 学校からのおお<br>よその距離 | 通行する児童<br>生徒数（約） | 危険箇所写真 | 検討後の対策内容 | 対策主体 | 要望<br>年度 | 対策<br>年度 | 対策状況 |
|---|---|---|---|---|---|---|---|---|---|---|---|---|---|---|
| 横浜小25 | 開作北 | | 狭い道であり、歩道、路側帯もない。徐行等の表示、標識もない。 | 交通安全 | A | ・路面に徐行表示<br>・速度制限標示 | 250m | 40人 | | 速度制限規制などは難しい。<br>小学校に聞き取り後対応検討。 | 交通管理者<br>道路管理者（市） | R6 | | 対策検討中 |

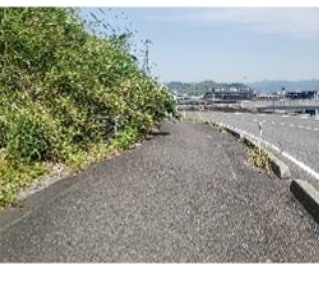
| NO. | 場所（地名） | 道路種別<br>道路名 | 危険箇所の状況及び要望理由 | 内容 | 危険<br>度 | 要望内容（学<br>校） | 学校からのおお<br>よその距離 | 通行する児童<br>生徒数（約） | 危険箇所写真 | 検討後の対策内容 | 対策主体 | 要望<br>年度 | 対策<br>年度 | 対策状況 |
|---|---|---|---|---|---|---|---|---|---|---|---|---|---|---|
| 横浜小26 | | 県道170号線沿い | ・毎年、夏場に草木、笹竹が生い茂り、歩道に垂れ下がり、歩行の妨げとなる。 | 交通安全 | A | ・梅雨明け、夏場など、季節ごとに除草 | 250m | 8人 | | 年に1回（盆明けから9月ごろ）草刈実施。今年も実施予定。 | 道路管理者（県） | R6 | R6 | 対策済 |

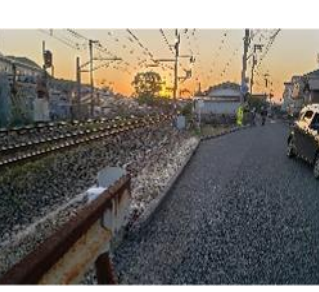
| NO. | 場所（地名） | 道路種別<br>道路名 | 危険箇所の状況及び要望理由 | 内容 | 危険<br>度 | 要望内容（学<br>校） | 学校からのおお<br>よその距離 | 通行する児童<br>生徒数（約） | 危険箇所写真 | 検討後の対策内容 | 対策主体 | 要望<br>年度 | 対策<br>年度 | 対策状況 |
|---|---|---|---|---|---|---|---|---|---|---|---|---|---|---|
| 横浜小27 | 荒神 | 線路沿いの道 | ・線路と道路の間に柵がない。<br>・車が離合できないくらい狭い道だが、交通量は割と多い。速度制限標示が消えかけている。 | 交通安全 | A | ・柵、ガードレールなど線路との間に障壁物を設置。<br>・路面に徐行、速度制限標示 | 1000m | 3人 | | 速度制限表示塗り替え上申。<br>柵は設置予定。路面標示は警察と連携して取り組む予定。 | 交通管理者<br>道路管理者（市） | R6 | | 対策検討中 |

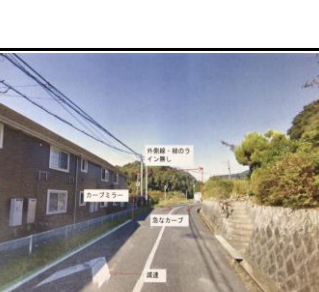
| NO. | 場所（地名） | 道路種別<br>道路名 | 危険箇所の状況及び要望理由 | 内容 | 危険<br>度 | 要望内容（学<br>校） | 学校からのおお<br>よその距離 | 通行する児童<br>生徒数（約） | 危険箇所写真 | 検討後の対策内容 | 対策主体 | 要望<br>年度 | 対策<br>年度 | 対策状況 |
|---|---|---|---|---|---|---|---|---|---|---|---|---|---|---|
| 勝間小20 | 熊毛神社前 | 市道遠見白石線 | 外側線や緑のラインが途中で切れているため、児童が歩くスペースがない。 | 交通安全 | A | 道の幅を広げ、外側線や緑のラインを引く。 | 500m | 10人 | | R7（国庫補助活用）路肩整備予定 | 道路管理者（市） | R6 | R7～ | R6合同点検実施済み<br>R7以降道路課によって対応予定 |

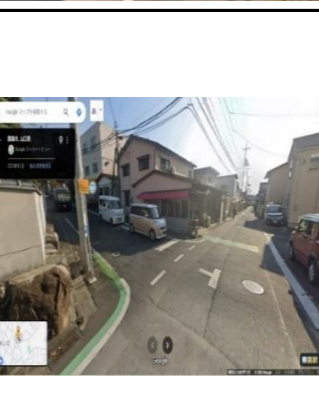
| NO. | 場所（地名） | 道路種別<br>道路名 | 危険箇所の状況及び要望理由 | 内容 | 危険<br>度 | 要望内容（学<br>校） | 学校からのおお<br>よその距離 | 通行する児童<br>生徒数（約） | 危険箇所写真 | 検討後の対策内容 | 対策主体 | 要望<br>年度 | 対策<br>年度 | 対策状況 |
|---|---|---|---|---|---|---|---|---|---|---|---|---|---|---|
| 遠石小28 | 周南市遠石若草町4-8 | 市道若草町1号線 | 交差点が建物の死角であり、車から歩行者が見えないので危険。地域の交通安全会議でも危険箇所として挙がっており、早急な対応が求められている。 | 交通安全 | A | 「交差点注意」「通学路注意」など、注意喚起の看板の設置。<br>カーブミラーの設置等。 | 600m | 60人 | | これまでに様々な対応を行っている。カーブミラーは設置済み。これ以上の対応は難しい。 | 交通管理者<br>道路管理者（市） | R6 | R7～ | R6合同点検実施済み<br>通行の妨げになる電柱の移設。一時不停止問題に対するハンプの設置などで対応予定 |

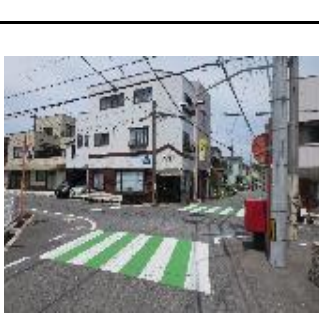
| NO. | 場所（地名） | 道路種別<br>道路名 | 危険箇所の状況及び要望理由 | 内容 | 危険<br>度 | 要望内容（学<br>校） | 学校からのおお<br>よその距離 | 通行する児童<br>生徒数（約） | 危険箇所写真 | 検討後の対策内容 | 対策主体 | 要望<br>年度 | 対策<br>年度 | 対策状況 |
|---|---|---|---|---|---|---|---|---|---|---|---|---|---|---|
| 遠石小7 | ケーキ屋「ヴェルジェ・二幸」前交差点 | 市道桜ヶ迫馬屋線 | 道幅が狭く、車両のすれ違いがあると、人の通行が困難。通学時間帯の交通量が多く、見守り隊が呼びかけているが、止まらない車も多い。R6年も、地域の会議でも危険箇所として挙がっている。 | 交通安全 | A | スクールゾーンとして一方通行規制、又は速度規制<br>警察による取り締まり | 50m | 150人 | | 規制を行うには地元住民の同意が必要。<br>白バイ等の取り締まりを強化する。 | 交通管理者<br>道路管理者（市） | R6（H30年度から継続） | | 対策検討中 |

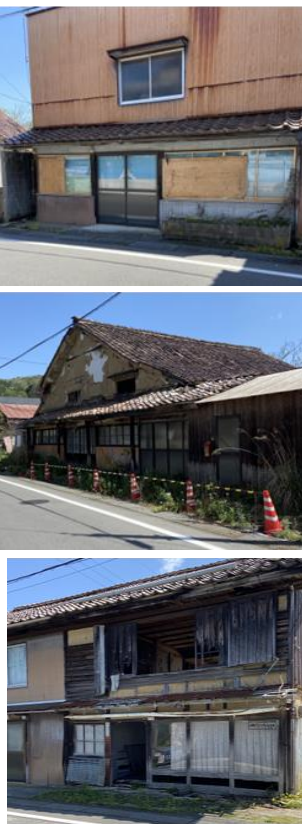
| NO. | 場所（地名） | 道路種別<br>道路名 | 危険箇所の状況及び要望理由 | 内容 | 危険<br>度 | 要望内容（学<br>校） | 学校からのおお<br>よその距離 | 通行する児童<br>生徒数（約） | 危険箇所写真 | 検討後の対策内容 | 対策主体 | 要望<br>年度 | 対策<br>年度 | 対策状況 |
|---|---|---|---|---|---|---|---|---|---|---|---|---|---|---|
| 鹿野小・中36 | 鹿野上 中町<br>本町農村公園前 | 県道徳山・徳地<br>線から、1本東<br>側の一般道 | 特に中央写真の家屋倒壊箇所の<br>恐れがある場所が気になる。歩<br>行者は歩道がなく、路側帯を歩<br>く。しかし、家屋と路側帯が近<br>いため、家屋が崩れると、歩行<br>者は道路にはみ出して歩行する<br>ようになる。今後、台風による<br>倒壊や破損の恐れも考えられ<br>る。他2件は窓ガラスが割れて<br>（応急処置済み）いたり、屋根<br>瓦が落ちてきたりして倒壊しか<br>かっている。防犯および通学路<br>の危険が及び可能性あり。 | 防犯<br>交通安<br>全 | A | 家屋の撤去<br>防護壁などの<br>設置 | 200m | 10人 | | ①②住宅課から所有者に管<br>理をお願いする文書を送<br>付。コーンの設置。当面の<br>間は学校による注意喚起で<br>対応。<br><br>③建築指導課から所有者に<br>働きかけ。当面の間は学校<br>による注意喚起で対応。 | 住宅課 | R6 | R6 | ①②住宅課から所有者に管理をお願いする文書を送付。コーンの設置。当面の間は学校による注意喚起で対応。<br><br>③建築指導課から所有者に働きかけ。当面の間は学校による注意喚起で対応。 |

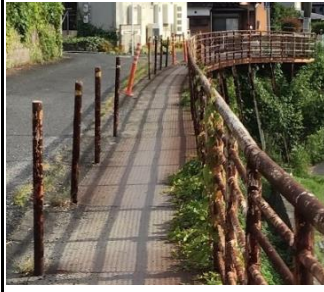
| NO. | 場所（地名） | 道路種別<br>道路名 | 危険箇所の状況及び要望理由 | 内容 | 危険<br>度 | 要望内容（学<br>校） | 学校からのおお<br>よその距離 | 通行する児童<br>生徒数（約） | 危険箇所写真 | 検討後の対策内容 | 対策主体 | 要望<br>年度 | 対策<br>年度 | 対策状況 |
|---|---|---|---|---|---|---|---|---|---|---|---|---|---|---|
| 岐山小9 | 高尾団地 | | 歩道部分が鉄板でできていて、<br>老朽化が進んでいる。 | 防災 | A | 補修して欲しい | 1300m | 80人 | | R7に予算化して補修していく予<br>定。 | 道路管理者<br>（市） | R6 | R7～ | R7～対策予定 |
